現場日記 茅ヶ崎市 F邸 屋根葺き替え工事及び外壁塗装工事

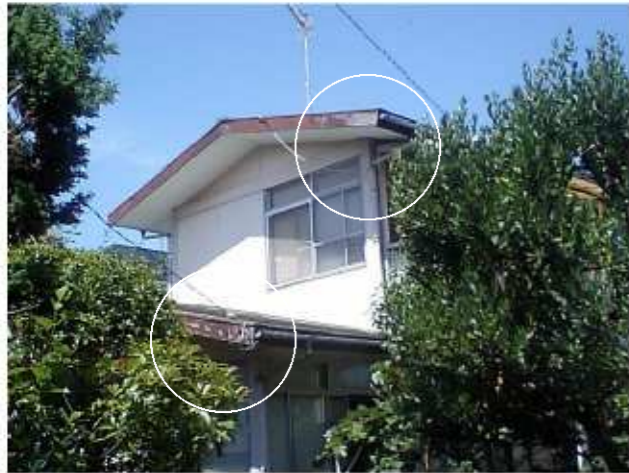
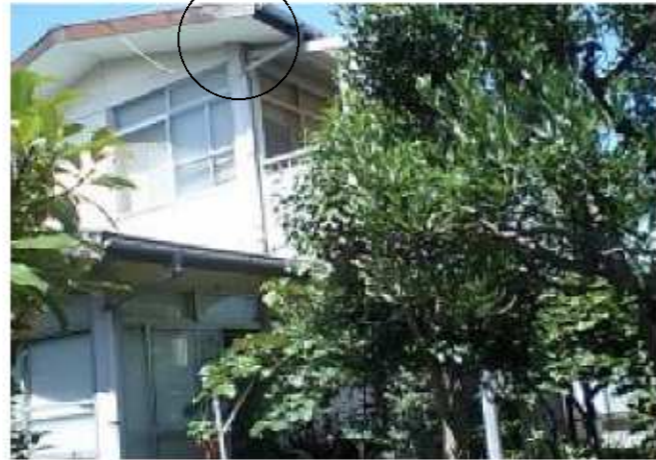
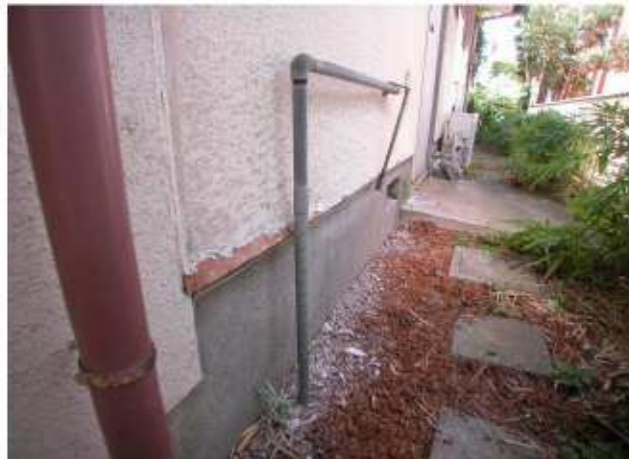
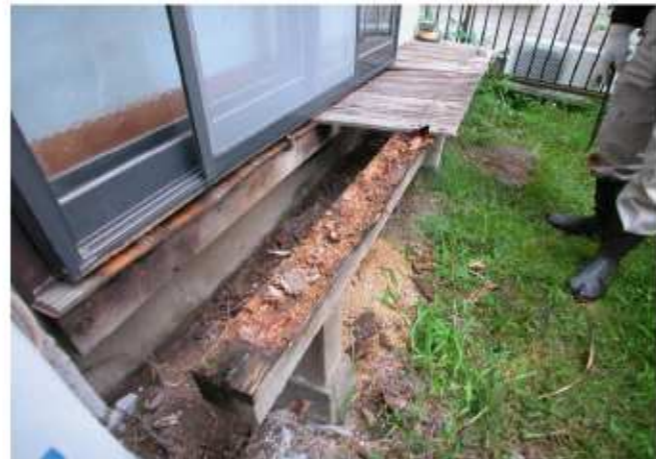
まずは現場調査をしました。外壁・屋根は塗装がひどく剥がれている状態で、外壁パネルの下端部分が腐食してめくれ上がってきていました。このまま放っておくと雨漏りの原因にもなります。濡れ縁はシロアリに食われてボロボロのため撤去し、新しいものを設置することになりました。打ち合わせは北海道の息子さんとはメールで、お母さんは直接お会いして打ち合わせをしていきました。

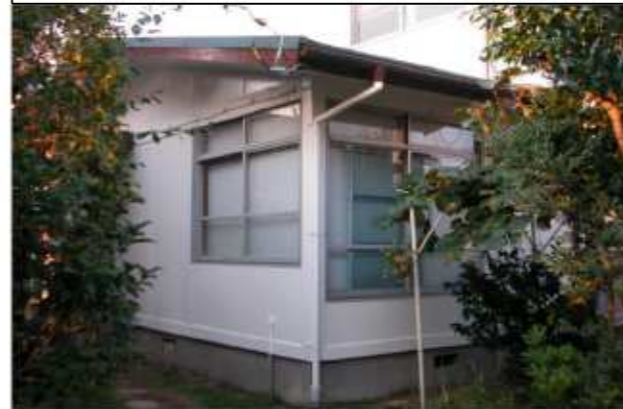
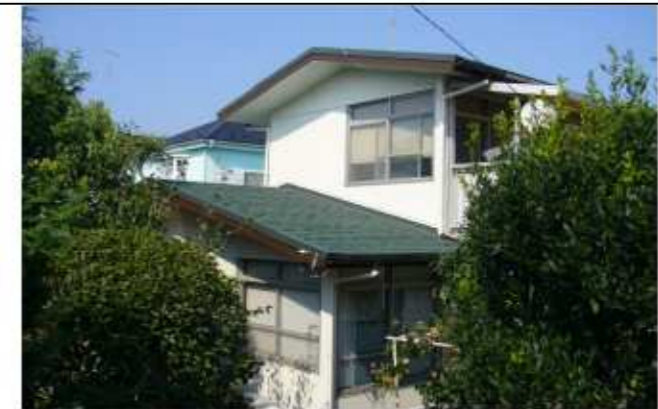
工事完成直後、大型の台風が近所に上陸して、高速道路が流されるなど大変な被害を受けましたが、「新しい屋根にしたせいか、雨音があまりしなかったのよ」とお母様からお褒めの言葉をいただきました。北海道の息子さんに施工後の写真をメールしたところ、非常にきれいになったと大変喜んでいただきました。息子さんとは一度もお会いすることなく工事をさせていただきましたが、メールなどの対応でスムーズに作業ができました。

ケイカル版で補強したところも、きれいに塗装されました。樋や面格子も塗装します。
